2-2 既存公園・緑地の概要

2-2-1 現地調査結果の総括

表 2-3 隣接公園・地区公園総括表

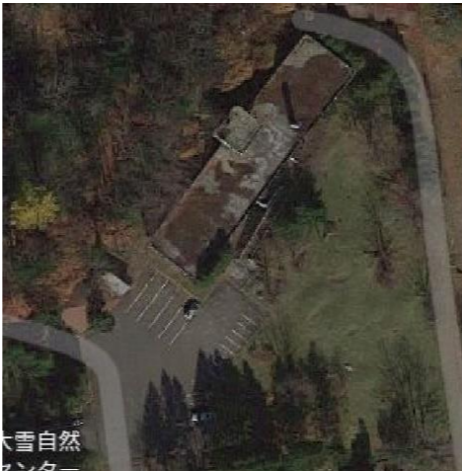
8. 糠平文化ホール公園	1991	31	上士幌ぬかびら 源泉郷番外地	4,902

<ul style="list-style-type: none"> <li>・駐車場</li> <li>・パークゴルフ場</li> <li>・トイレ</li> <li>・ベンチ</li> </ul>	公園種別	特殊公園
							立地・周辺状況	ぬかびら源泉郷内
							主たる利用客	パークゴルフ場利用者
							利用状況	芝生等管理されているが利用者少
							特徴	
★劣化状況等	<ul style="list-style-type: none"> <li>・木製ベンチ劣化進展著しい。</li> <li>・水飲み場、蛇口なし使用不可</li> <li>・郭公の小屋入口木製階段腐食進展</li> </ul>
